► Schriftliche Ausarbeitung

> Baukonstruktion und Umnutzungsstrategien von Industriebau Architektur um 1900 <

Essenzenfabrik von A. F. Kölling in Zerbst

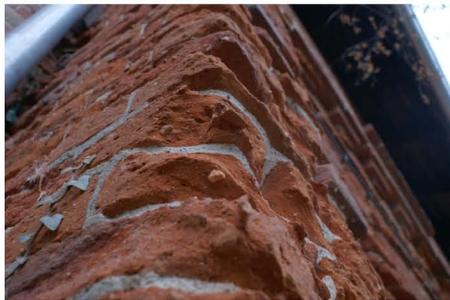
abb.001

Die vorhandenen Schäden im Mauerwerk sind vermutlich auf die Nutzung als VEB, tierische Rohstoffe (Gerberei) zurückzuführen, in diesem Zusammenhang wurde mit Salzen und Laugen gearbeitet. Dieses könnte zur Versalzung des Mauerwerks und zu Beschädigungen der Ziegel geführt haben.

- abb. 001 Mauerwerk Gebäudeecke stark angegriffen (Achse 6A)
- abb. 002 Zahlreiche fehlende Ziegel (Achse 4A)
- abb. 003 Schäden durch Verwitterung (Achse 2A)

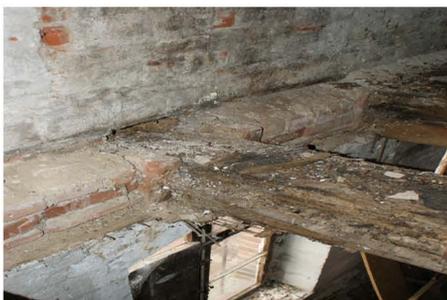
abb.004

- abb. 004 Balkenkopf Geschossdecke Einbindung in Außenwand (Achse 9A)
- abb. 005 Wasserschaden Geschossdecke durch Beschädigung im Dach (Achse 10-11)
- abb. 006 Wasserschaden Dachfläche durch undichte Dachhaut (Achse 10-11)

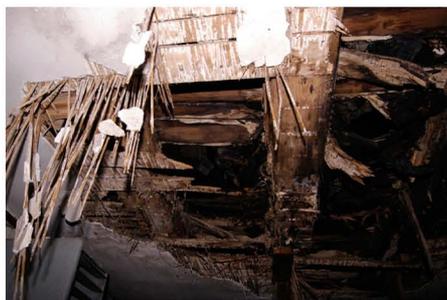
abb.005

Die Substanz der vorhandenen Holzbalkenkonstruktion ist überwiegend in einem guten Zustand. Abgesehen vom Bereich (Achse 10-11) wo durch Undichtigkeiten im Dach Wasser über einen längeren Zeitraum eingedrungen ist und die Substanz stark beschädigt hat. In diesem Teilbereich sind Geschossdecken aus Holz und Lehm über mehrere Ebenen zu erneuern.

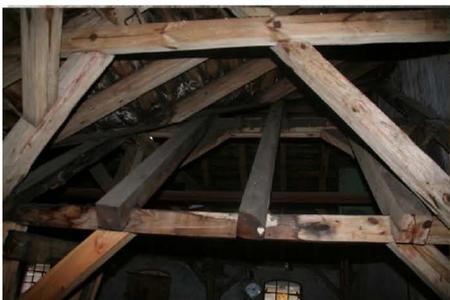
abb.007

- abb. 007 Schnittstelle Dachflächen (Achse B 5-6)
- abb. 008 Rekonstruierter Kniestockständer mit Kopfband (Achse B 5-6)
- abb. 009 Unterstützung (Aufdoppelung) Strebe und Deckenbalken (Achse B 5-6)

Der Eingriff in die Sparrenlage im Bereich der Verschneidung des Satteldaches über der Halle mit dem Pultdach über dem Wohnhaus ist dann obligatorisch. (Achse B, abb.007, 009) Die Sparren im letzten Feld zwischen Achse 5 und 6 an der Kehle der beiden Dächer können ohne statische Beeinträchtigung der Gesamtkonstruktion schon ab der Mittelpfette des Satteldaches gekappt werden. So kann die Fußpfette in diesem Feld auch entfallen und es entsteht an dieser Stelle ohne großen Aufwand ein zusammenhängendes, durchgängiges Raumgefüge.

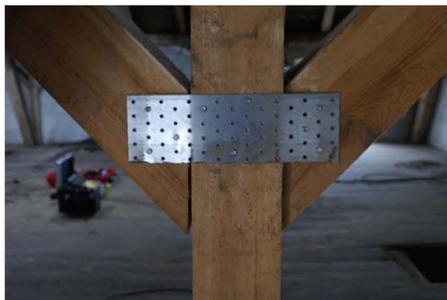
abb.008

Die vorhandenen Dachkonstruktionen (Pfettendach als liegender Stuhl/Pulldach) sind in einem soliden Zustand. Teilweise nach Wasserschaden im Kehlbereich wiederhergestellt (abb.008). Im Falle einer Umnutzung sind die Dachflächen an aktuelle Standards anzupassen. Sie bieten hierzu aber die nötige Grundlage.
